1 カス池の浄化

散気管 アクアブラスター

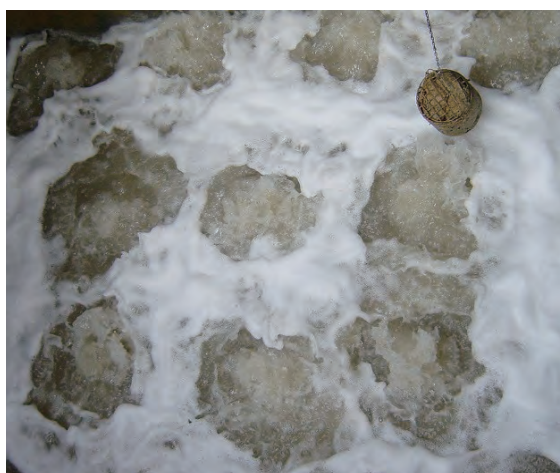
塗装循環水(自動車塗装ライン)①

水槽容積 50m³

機種 アクアブラスターシステム

解決策 50t水槽に、アクアブラスターAS-250タイプ(前機種)×14基を設置した。

結果 1ヶ月しか使用できなかった循環水が3ヶ月間以上使用できるようになり、腐敗臭は、まったくと言っていいほどなくなった。

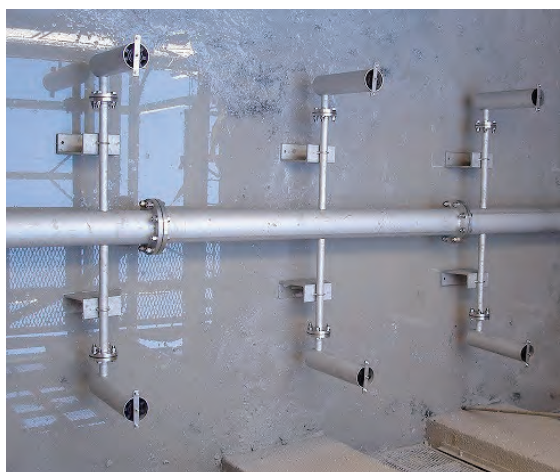
塗装循環水(自動車塗装ライン)②

水槽容積 280m³

機種 アクアブラスターシステム

解決策 70t×4槽、合計280t水槽の第2槽に10基、第3槽に5基、アクアブラスターを設置した。

結果 腐敗臭は、まったくと言っていいほどなくなり、1ヶ月しか使用できなかった循環水が5ヶ月間使用できるようになった。また、それでも終末排水処理にかかる負担も軽減された。

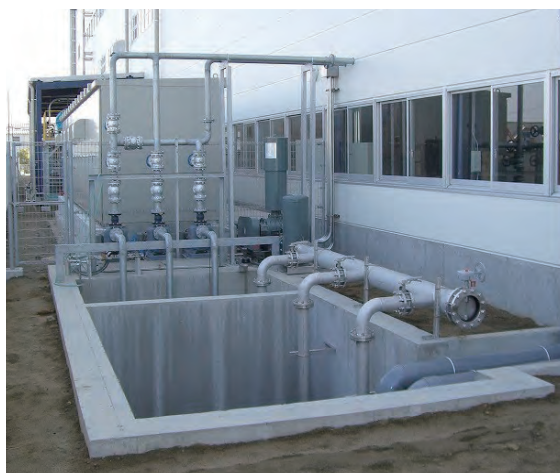
塗装循環水(自動車塗装ライン)③

水槽容積 30m³

機種 アクアブラスターシステム

解決策 10t×3槽の循環ピット(カス池)を新構築し、各槽にアクアブラスターを4基ずつ設置した。

結果 14ヶ月もの間、カス池はまったくノーメンテナンスで運転することができ、年間500万円近いコスト削減に成功した。

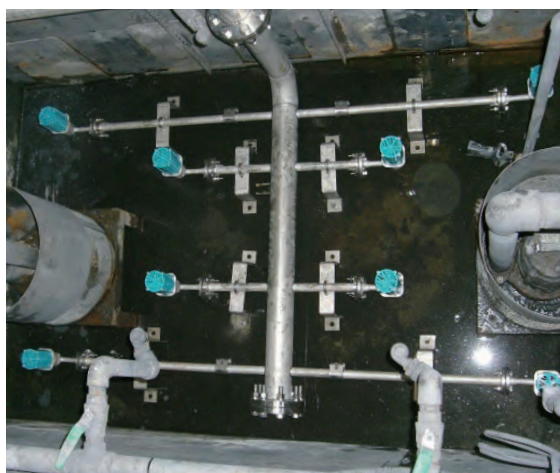
塗装循環水(その他塗装ライン)

水槽容積 30m³

機種 アクアブラスターシステム

アクアブラスターAS-250を適所に配置し、エアレーションを行った。

近隣苦情はなくなり、水の交換サイクルも3~5倍長期化することに成功した。

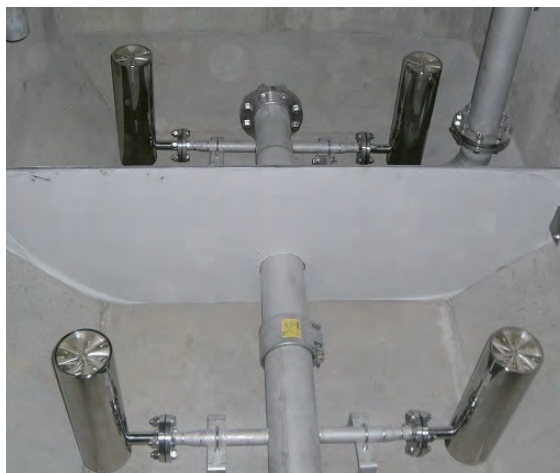
工場廃液(凝集後)

水槽容積 15m³

機種 アクアブラスターシステム

10tの循環水槽に、アクアブラスターを6基配置して、エアレーションを行った。

これまでのラインより、数倍循環水の交換サイクルが長くなり、コスト削減を実現させた。

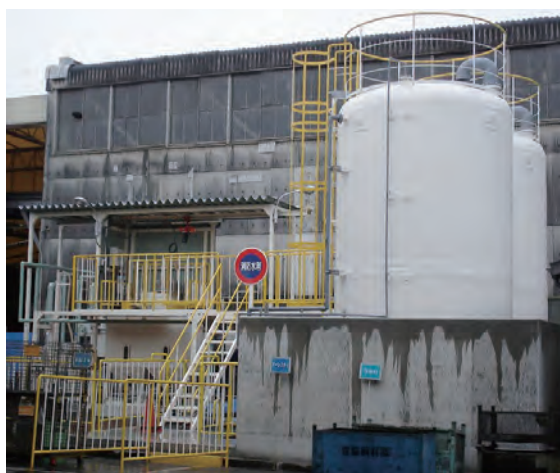
水系塗装循環水

水槽容積 30m³ × 2塔

機種 アクアブラスター + 凝集システム

槽内エアレーションと凝集沈殿及びベルトプレス式脱水機を併設し、きれいになった水を貯蔵タンクに溜めおくこととした。

酢酸臭は、ほとんど気にならなくなり、循環水と凝集剤の相性も良く、思った以上にベルトプレス式脱水機が功を奏し、含水率の低い汚泥が少量排出されるだけの結果となった。また、これだけの設備ながら、トラブルが少ないとお褒めの言葉を頂戴した。
